# Dachbegrünung – Zeitbombe oder wirtschaftlicher Langzeit-Dichtungsschutz?

JENS DREFAHL

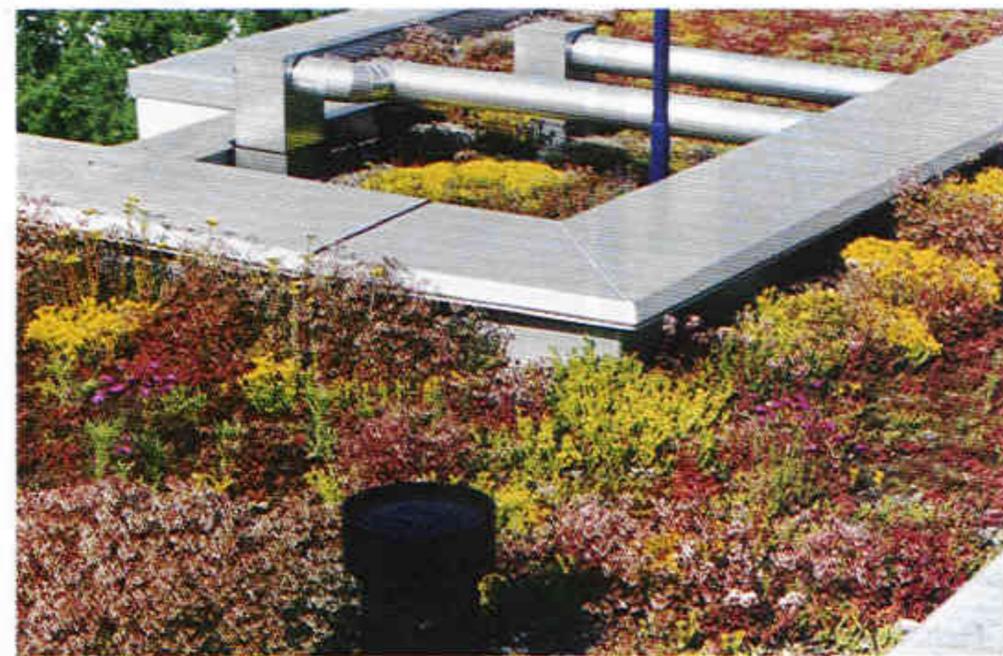
Berlin-Neukölln 20000 m<sup>2</sup> Dachsanierung mit pflegefrei begrüntem Schutz Aufbau im 4. Jahr, Erdschicht 6–7 cm.

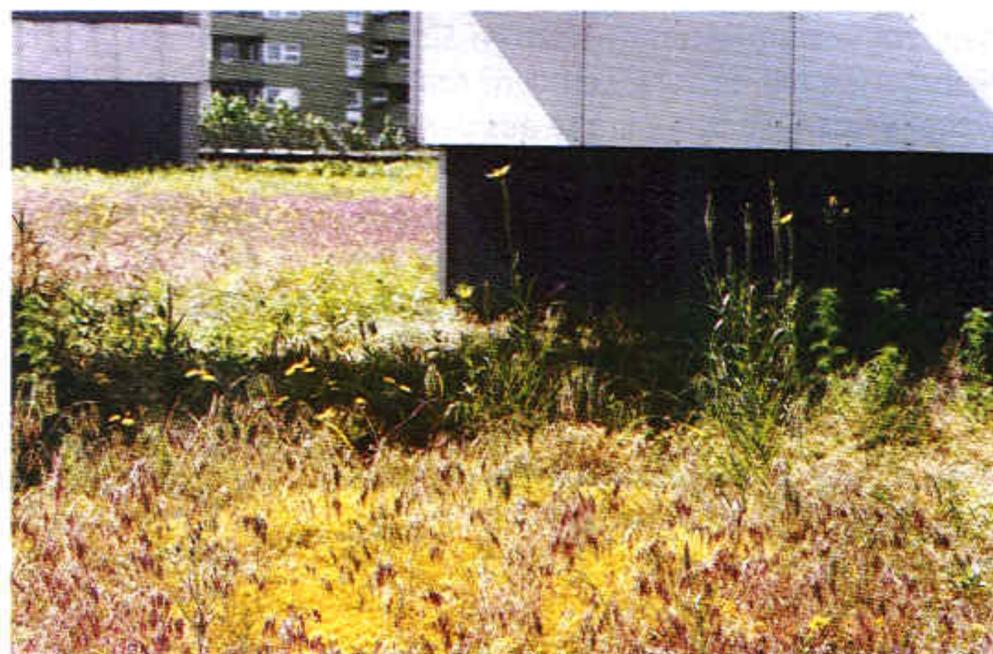
Dachbiotop im 16. Jahr  
absolut pflegefrei.  
Höherer Bewuchs durch  
8–10 cm Erdschicht  
(max. Obergrenze)

Ein über viele Jahrzehnte pflegefreier Dachbiotop ist nur durch Reduzierung der Wasserspeicherung und Nährstoffbegrenzung zu erreichen. Besonders bewährt haben sich Pflanzentragschichtstärken i. M. 5 bis 7 cm = 80–120 kp/m<sup>2</sup> mit einem Mineralschotter bzw. Steinzuschlag von 30% bis 50% Volumenanteil. Dieser Steinzuschlag – bei Sanierungsdächern kann auch das abgeräumte Kiesmaterial verwendet werden – ist noch wirkungsvoller, wenn er als Deckschicht über einer gewichtseitig entsprechend reduzierten Pflanzentragschicht eingebaut wird. Damit entsteht eine Reflexionsschicht zur Reduzierung der Temperaturbelastung des Aufbaus, die die Entstehung von nächtlichem Tauwasser verstärkt und die Windaustrocknung mindert.

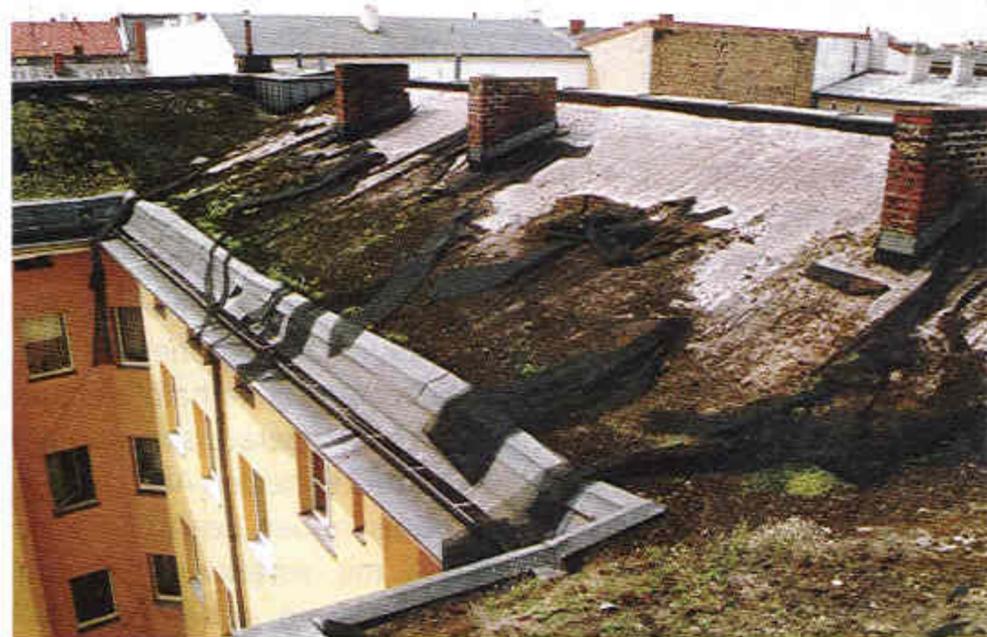
Nicht fachgerecht ausgeführte Steildachbegrünung mit Vegetationsmatten im 4. Jahr

Aufwuchs und Selektion mit Anpassung an den extrem hitzebelasteten Dachstandort. Dagegen sind vorgezüchtete Stauden, Ballenpflanzen, Vegetationsmatten bzw. Rollrasen mit erheblichen Risiken verbunden. In heißen Sommermonaten oder in niederschlagsarmen Winterperioden (die meisten Schäden im Winter sind nicht frost-, sondern trockenheitsbedingt) ähnelt das Dach einer Intensivstation, bei dem das Sofortgrün mit erheblichem Aufwand am Leben erhalten werden muß.

Bei Steildachbegrünungen können die Abdichtungen ebenfalls wie bei Flachdächern mit der bautechnisch optimalen Lose-Verlegetechnik ausgeführt werden. Mit auf dem Markt zur Verfügung stehenden, zugfest armierten geotextilen Sicherheitsmatten mit erdverankerndem Krallgewebe werden die Schubkräfte aus der Erdschicht und Schneeaufgabe dichtungsunabhängig über dem First abgetragen. Der Verfasser führt damit Dachbegrünungen bis zur Neigung von 45° seit ca. 20 Jahren schadensfrei aus. Die wirtschaftliche Obergrenze liegt bei ca. 35° Neigung.
